# ニッシン工業便り

第16号 2021/12/2 発行

メンテナンス・改修

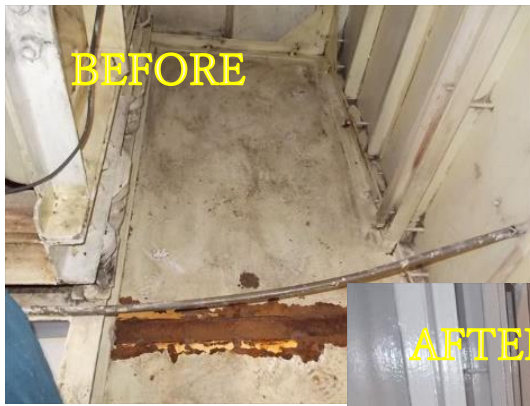
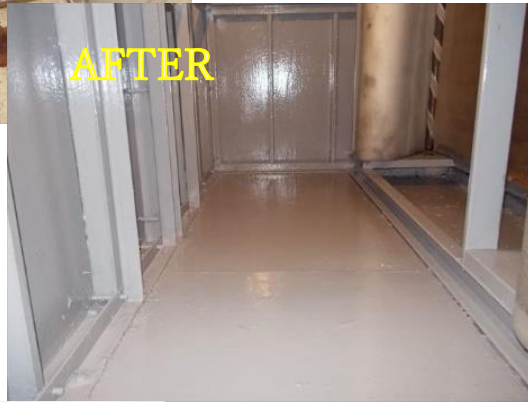
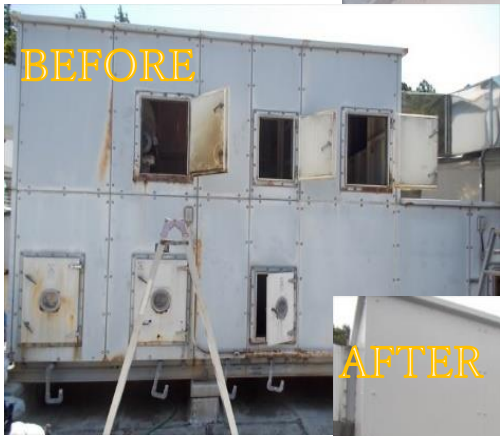
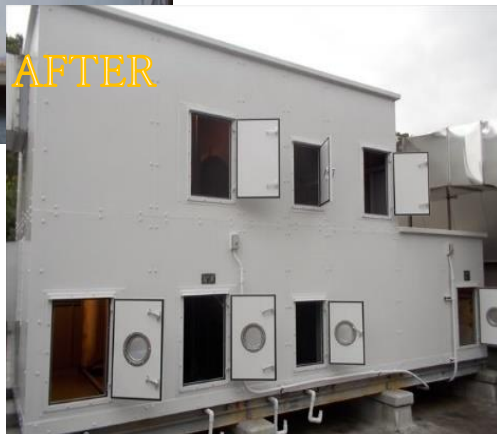
写真の空調機は納入から 17 年経った空調機ですが、プール系統の空気も循環もしているので腐食具合も他の空調機より激しいです。

錆び部をケレン塗装、腐食で崩れている箇所には補修と補強をさせて頂きました。

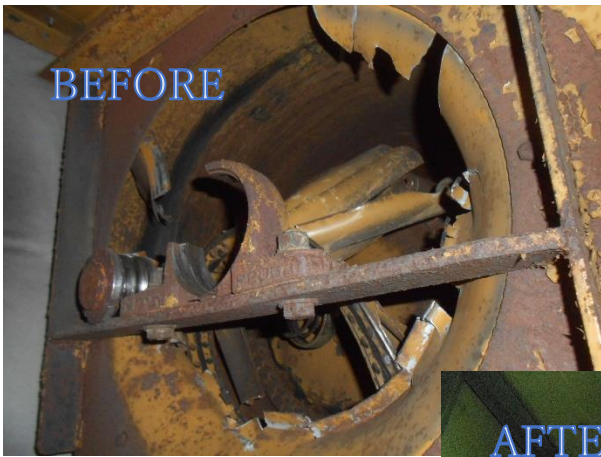
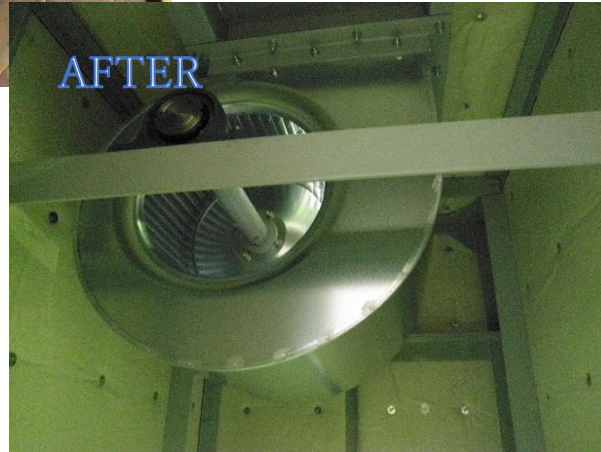
こちらの写真は送風機が経年劣化で破損したとのご連絡を受けて、現物確認の上、ファン BOX ごと交換いたしました。

店舗用の空調機で、破損してから交換までの間運転できなかつたため、ユーザー様は大変お困りでしたので、ユニット交換を提案させて頂きました。
